Una capilla que guarda vida

Capilla de María Auxiliadora, colegio Don Bosco.
Siglo XX.
Calles Los Ríos y Don Bosco.

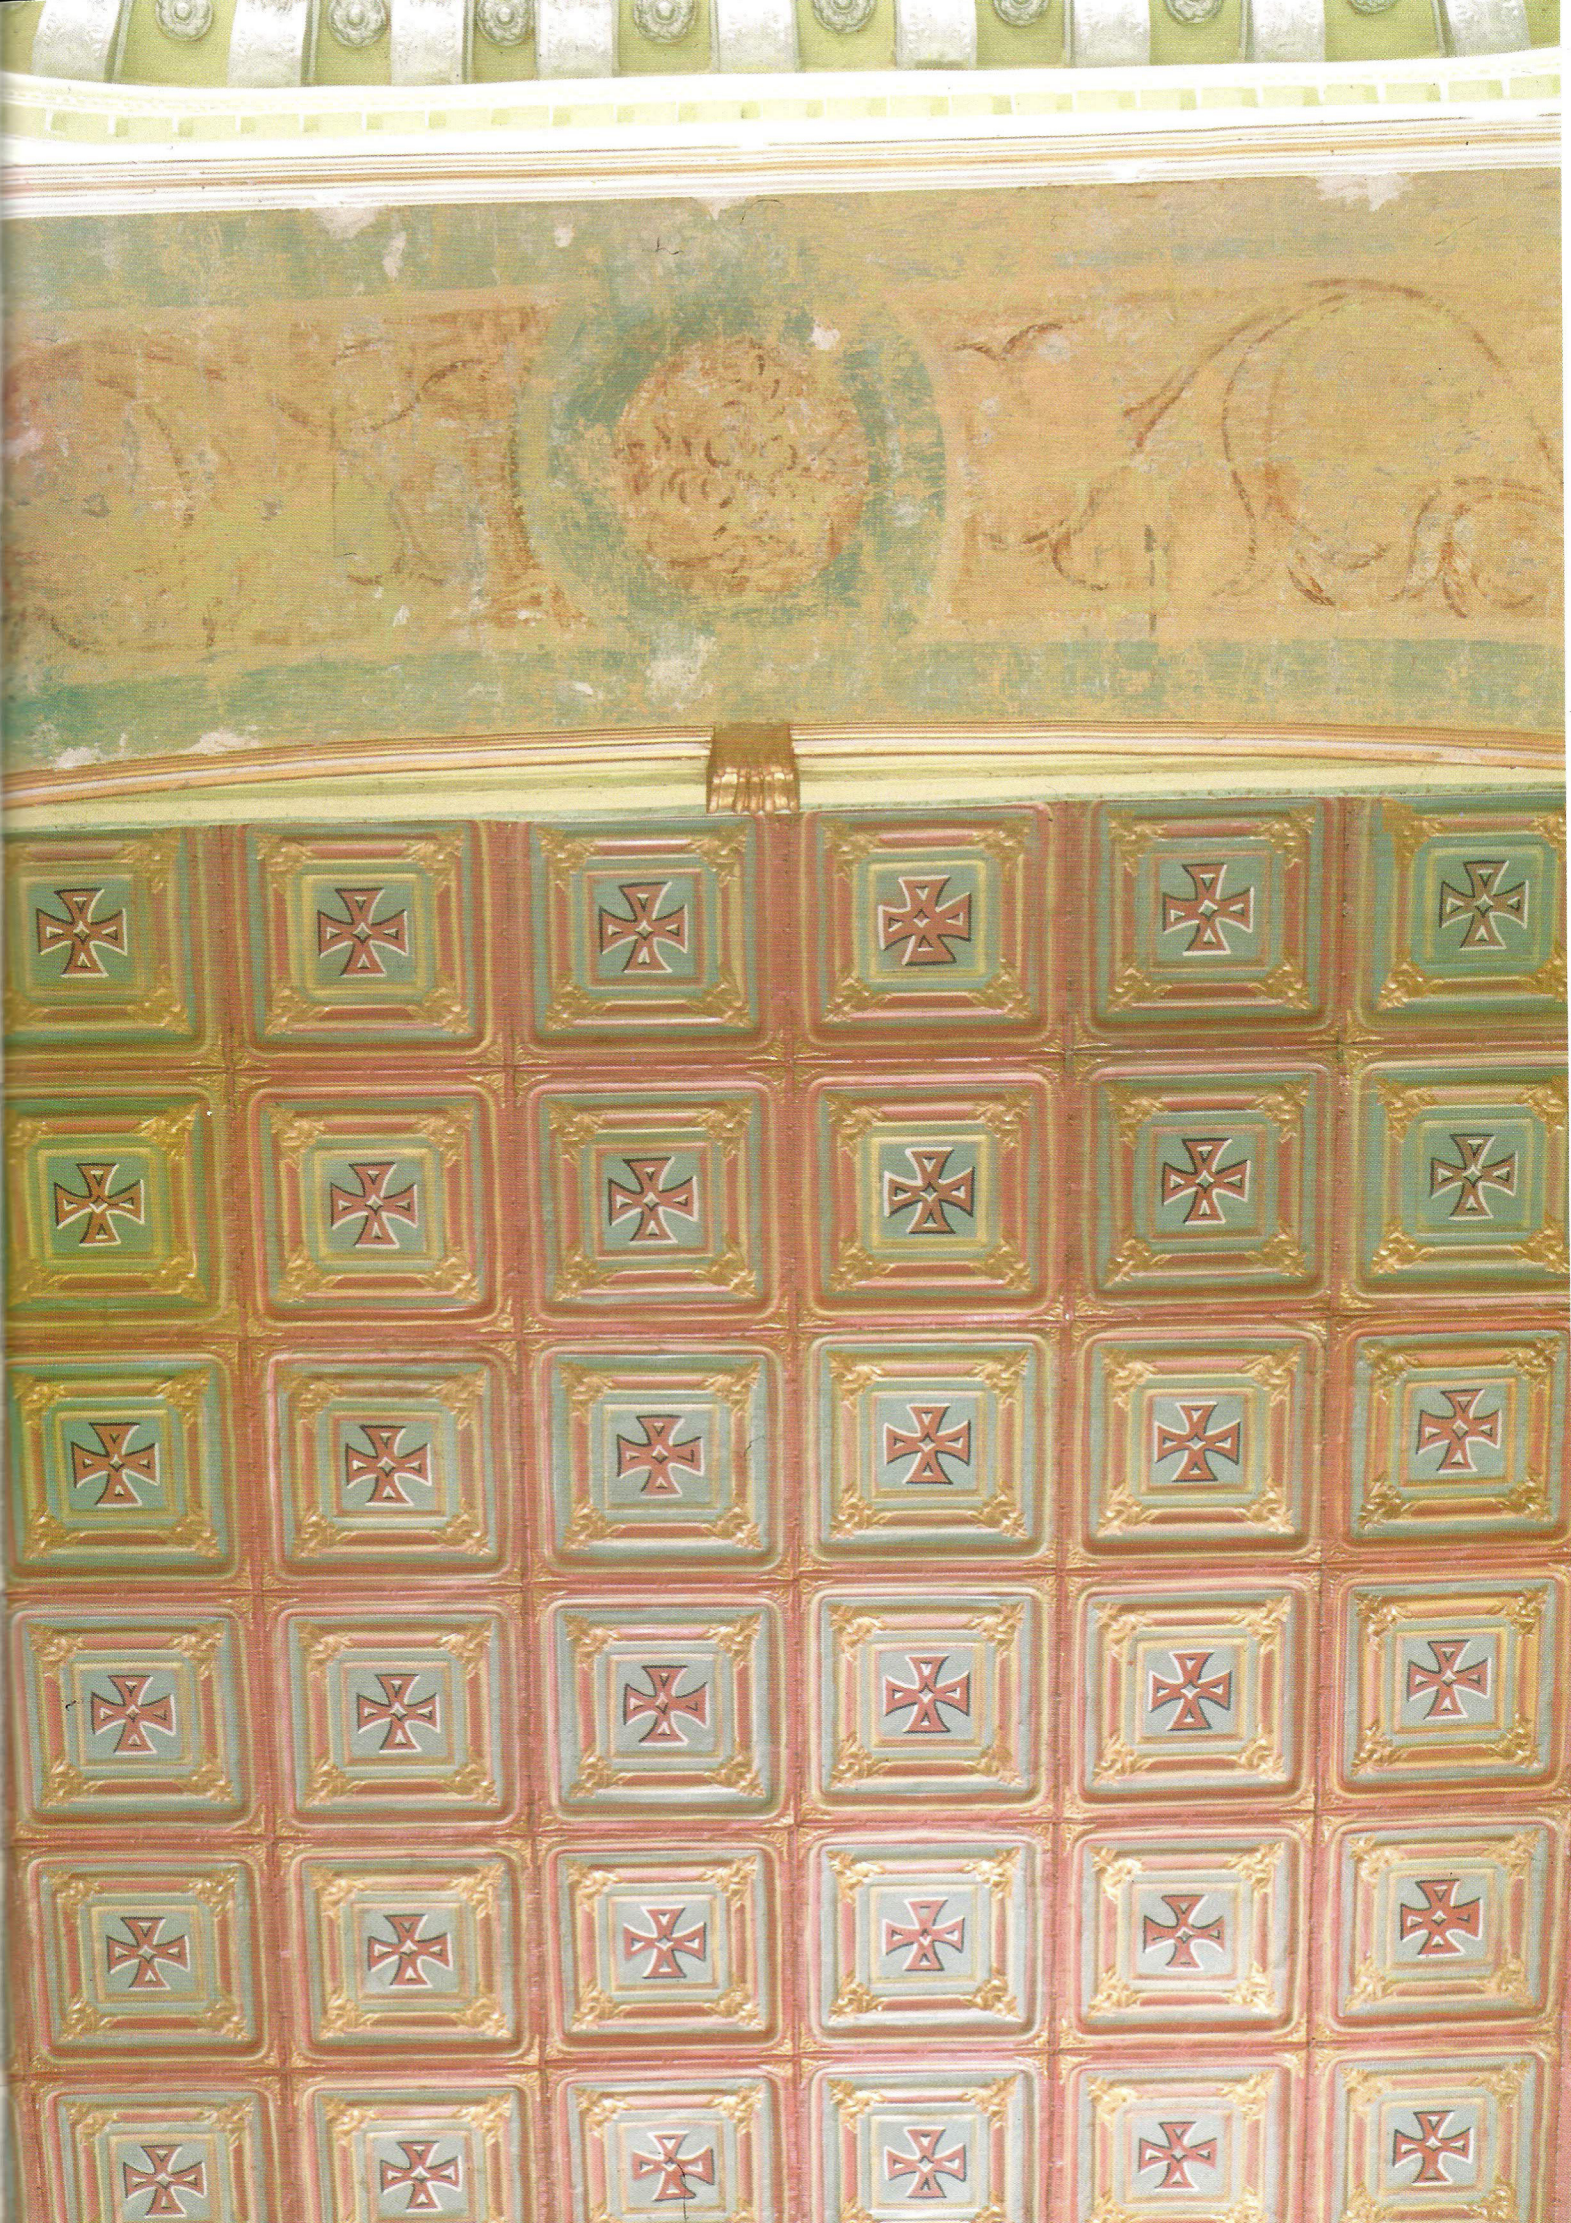
En su totalidad, la capilla está recubierta de pintura mural, lamentablemente oculta

bajo sucesivas capas de pintura de látex, aplicada como producto de un rápido mantenimiento, pintura que a su vez, por acciones del tiempo, al desprenderse, ha dejado ver la pintura mural de gran factura, sobre todo en la cúpula.
